Sanierung konkret

Fachgerechte Schimmelsanierung

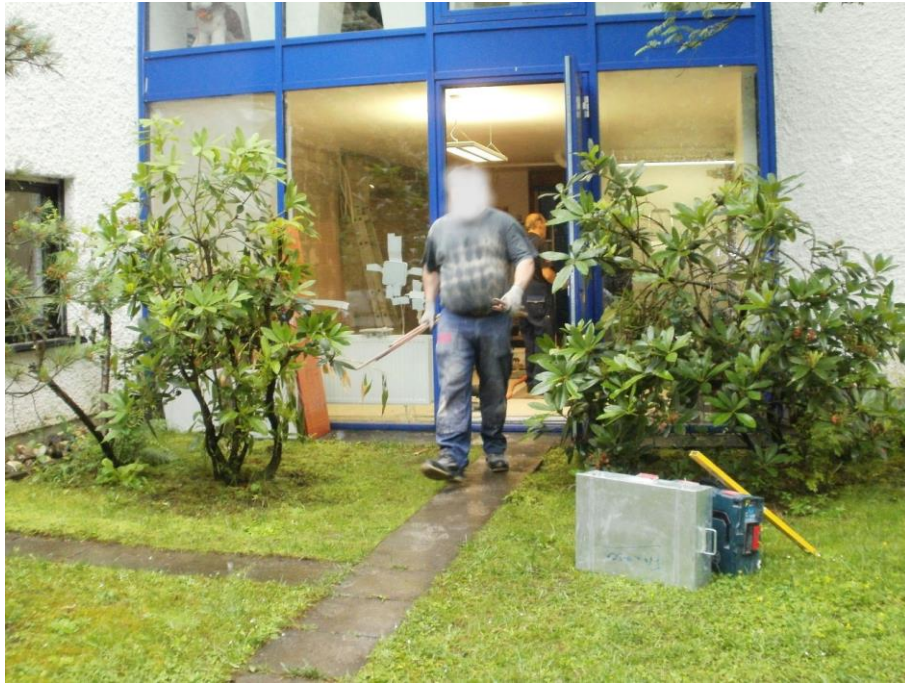
Abb. 1: Stark verschmutzter Arbeiter, ohne persönliche Schutzausrüstung

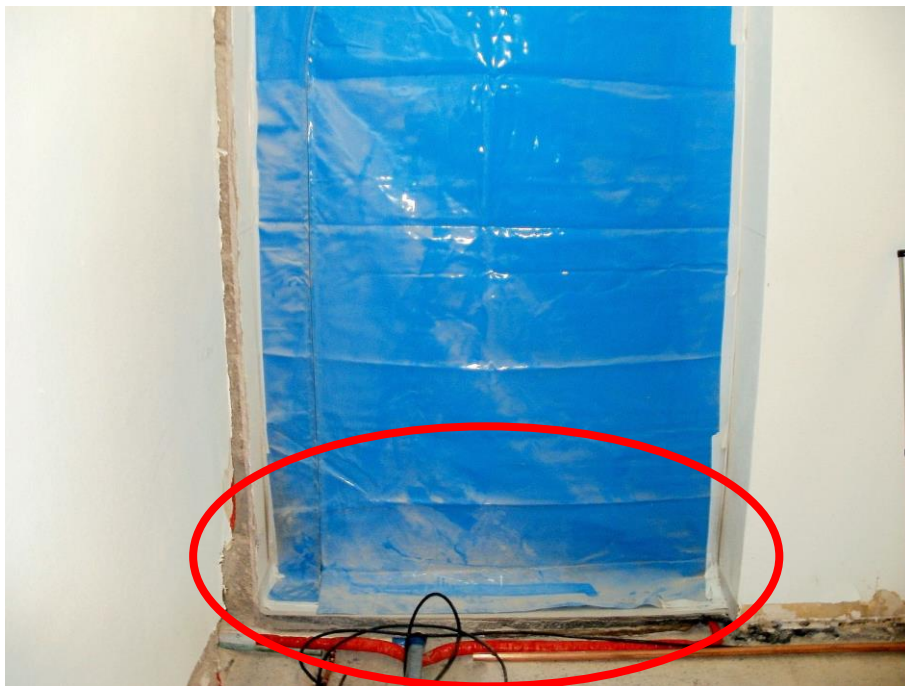
Abb. 2: Extreme Verstaubung einer Staubschutztüre

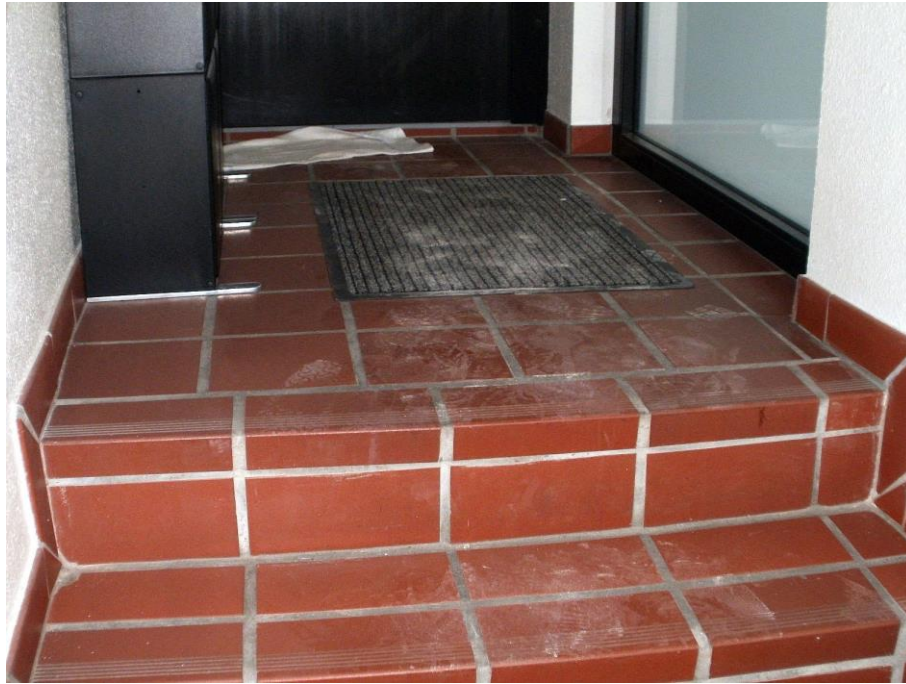
Abb. 3: Extreme Verstaubung hinter der Staubschutztüre

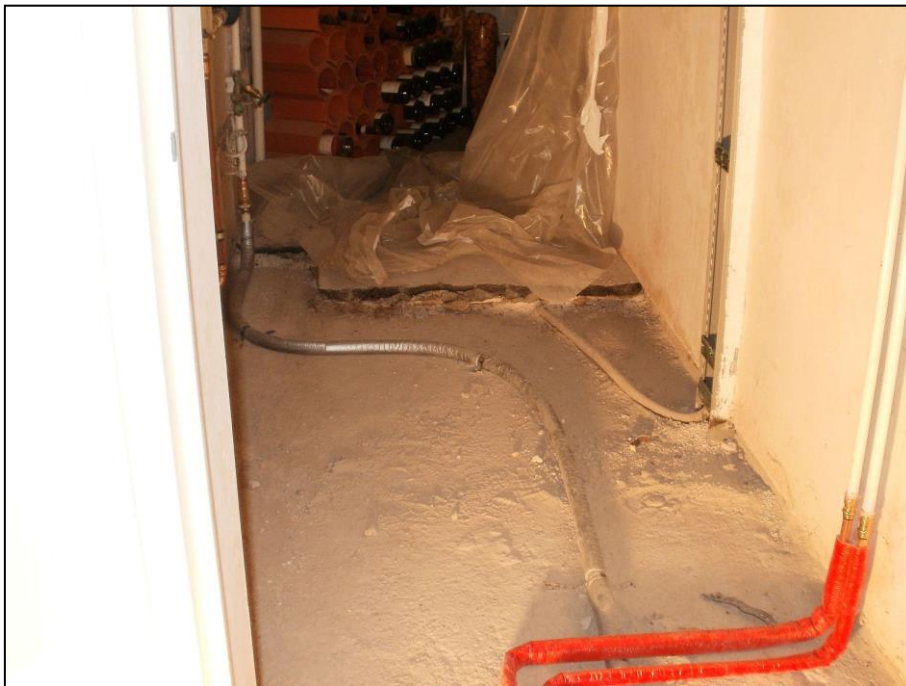
Abb. 4: Extreme Verstaubung nach Rückbau

Aufgrund der extremen Verstaubung der Baustelle wurde das D-MIR® VentGATE® System zur gezielten Luftleitung und Unterdruckhaltung eingesetzt. Alle Arbeiten wurden unter permanenter Frischluftzufuhr und gleichzeitiger Absaugung der kontaminierten Luft ausgeführt. Parallel wurde die Luft mittels HEPA Luftreinigern filtriert. Alle Oberflächen wurden mittels einer H-Klasse Sanierungssaugers bearbeitet, teils mehrfach und mit Bürstenaufsätzen. Kontaminiertes Material wurde sofort luftdicht verpackt und abtransportiert.

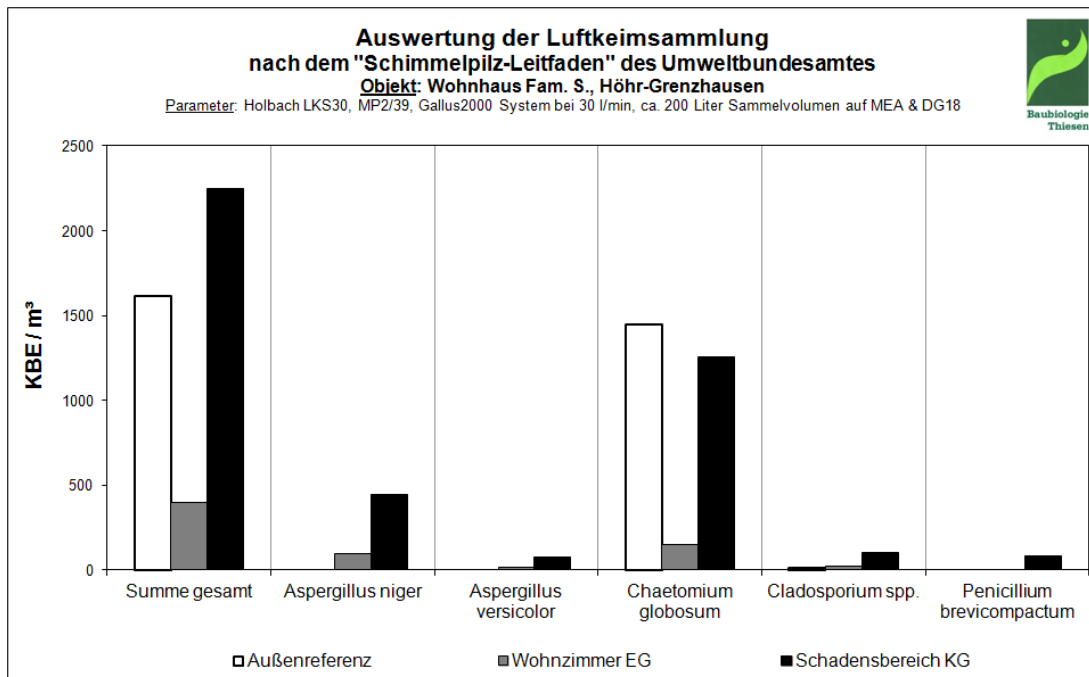
Abb. 5: Ergebnisse der Luftkeimsammlung nach Desinfektion

Die Abb. 5 und 6 zeigen mehr als deutlich, dass die hier durchgeführte Desinfektionsmaßnahme keinerlei Erfolg zeigte. Die Gesamtsumme der keimfähigen Schimmelpilze in Sanierungsbereich liegt über der Summe in der Außenluft. Insgesamt ist das Artenspektrum deutlich verschoben, was alleine schon als Hinweis auf eine Quelle im Innenraum hinweist (Umweltbundesamt, "Schimmelpilz-Leitfaden", 2002).

In der Raumluft des Sanierungsbereiches ist der Feuchteindikator *Aspergillus versicolor* (Landes-Gesundheitsamt Baden-Württemberg, 2001) mit weit über 500 Sporen pro Kubikmeter Luft nachweisbar.

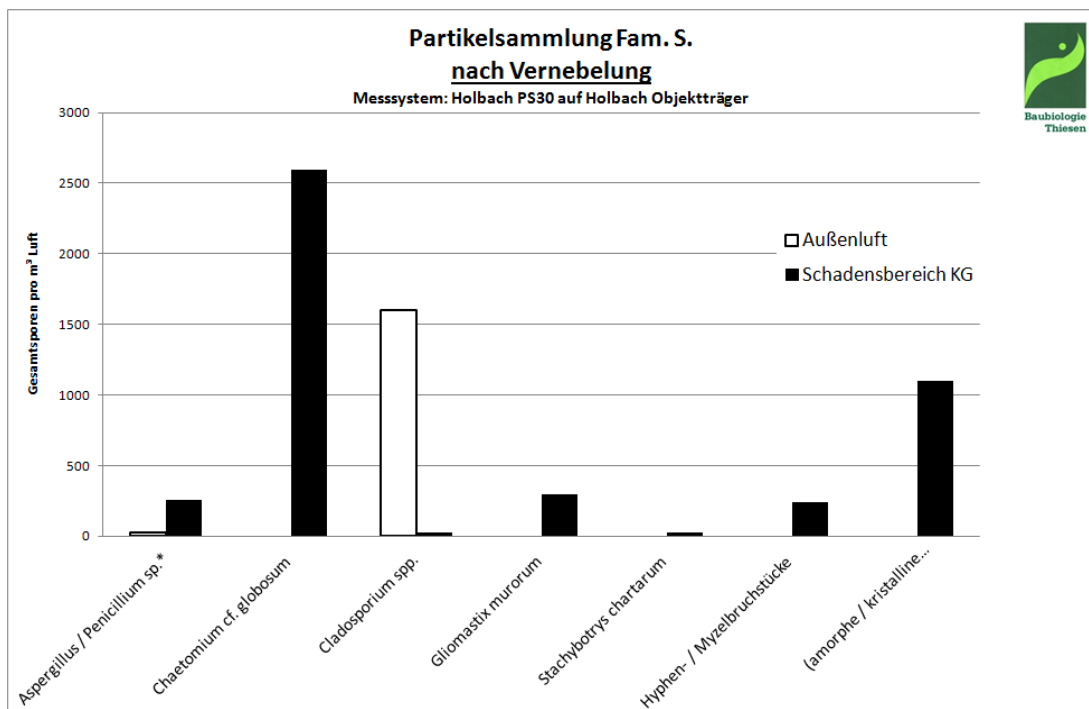
Abb. 6: Ergebnisse der Partikelsammlung (Gesamtzellzahl) nach Desinfektion

Die Ermittlung der Gesamtzellzahl erbringt Spitzenwerte bis zu etwa 2500 Sporen *Chaetomium globosum* pro Kubikmeter Luft zutage. *Chaetomium globosum* wird oftmals in Zusammenhang mit Wasserschäden in Anwesenheit von zellulosehaltigen Materialien (Gipskartonplatte z. B.) nachgewiesen, ist in der Außenluft idR und auch hier im speziellen nicht nachweisbar (Landes-Gesundheitsamt Baden-Württemberg, 2004) und wird als Schimmelpilz mit hoher Indikation für Feuchteschäden angesehen (Landes-Gesundheitsamt Baden-Württemberg, 2001). Damit ist in diesem Fall unstrittig, dass *Chaetomium globosum* eindeutig noch nach Rückbau und Vernebelung aus dem ursprünglichen Schaden vorhanden war. Gleiches gilt für den schwer in der Raumluft nachweisbaren und als hochtoxisch bekannten *Stachybotrys chartarum*. Diese Messwerte nach einer Sanierung sind vollkommen inakzeptabel, um nicht zu sagen eine „Katastrophe“.

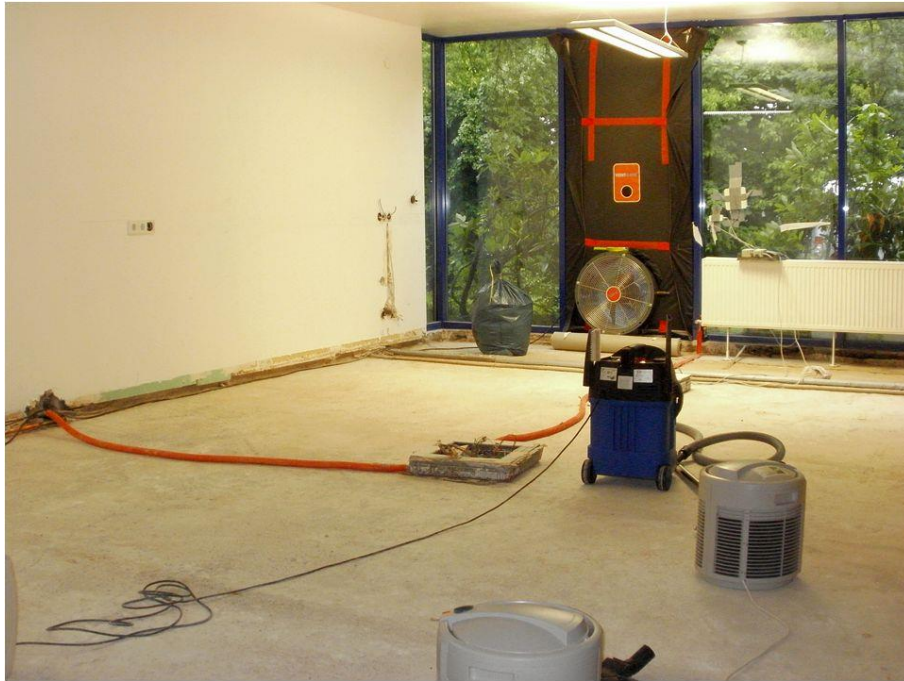
Abb. 8: Sanierung eines Schimmelschadens

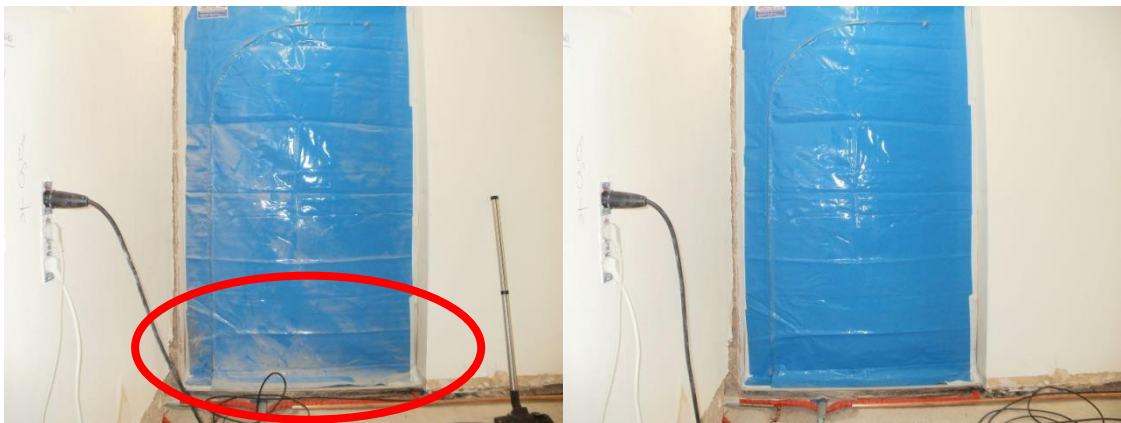
Abb. 9: Vor der Feinreinigung und nach der Feinreinigung

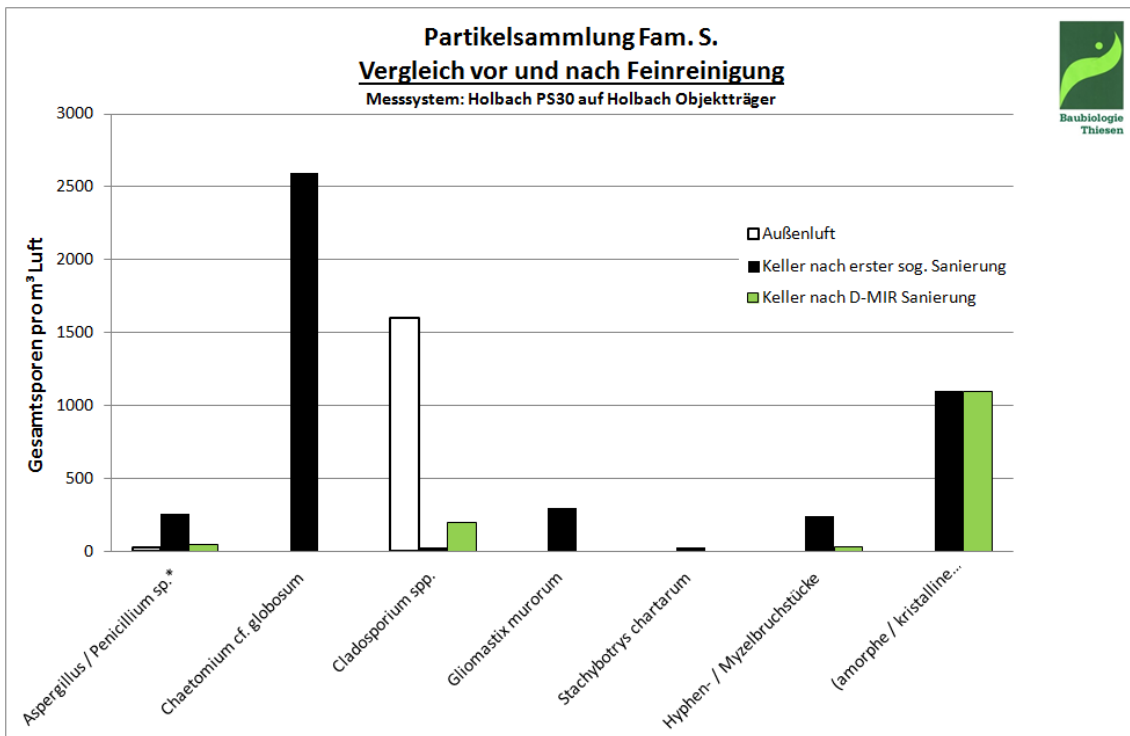
Abb. 10: Luftuntersuchungen vor und nach der Sanierung

Die zuvor, nach der ersten sogenannten und unter anderem durch Desinfektion, durchgeführten Sanierung (schwarze Balken) immer noch anliegende massive Konzentration an Schimmelpilzen in der Raumluft konnte sicher und schnell eliminiert werden.

Nach der professionellen Sanierung des Schadens sind keine Indikatororganismen für Feuchteschäden mehr nachweisbar. Grundsätzlich liegt die Konzentration an Schimmelpilzen auf dem Niveau der Außenluft oder deutlich darunter. Aus der Gesamtheit der Befunde wird die Schlussfolgerung gezogen, dass eine erfolgreiche Sanierung stattgefunden hat.
