Jürgen B. Schrader

Bestandserneuerung: (Verdeckten) Schimmel erkannt oder überbaut?

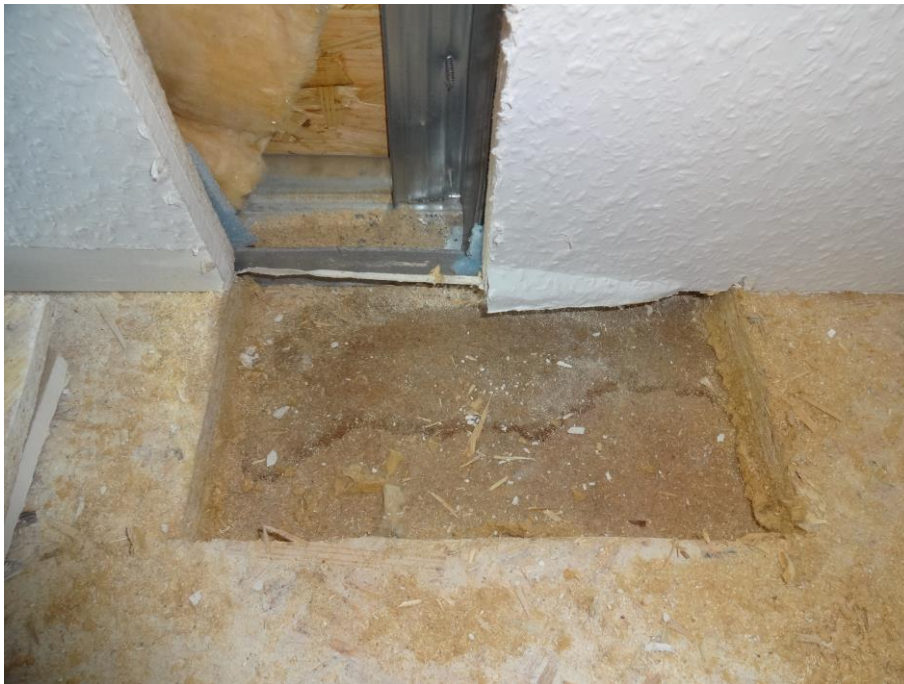
Im Zuge der Bauausführung kam es zu einem bestimmungswidrigen Austritt von Wasser aus den neu verlegten Leitungen wegen nicht dichter Rohrverbindungen (Abb. 1). Es wurde danach eben nur mal schnell an der Oberfläche getrocknet und nicht in die Holzbaukonstruktion geschaut.

Abb. 1: Bestimmungswidriger Austritt von Wasser in die Fußboden-/Wandkonstruktion im Rahmen der Neuinstallation.

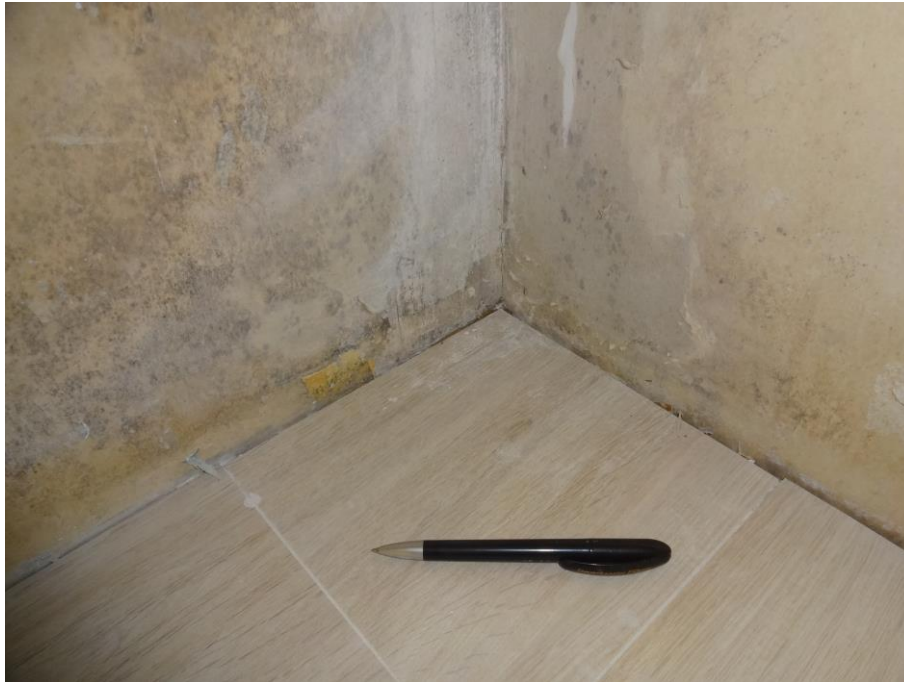
Die entnommenen Proben zeigten als Ausgangspunkt für die Schimmelbelastung die alten Gipskartonbauplatten, die sowohl im Kellergeschoss als Trockenputz, wie auch als Beplankung und Innenputz auf den Holzständerwänden und den Dachsparren in den oberen Geschossen verbaut worden waren (Abb. 2).

Abb. 2: Grau-schwarze Verfärbungen sind offensichtliche Hinweise für eine sichtbare Schimmelpilzbelastung. Diese sind regelmäßig mit verdeckten, nicht sichtbare Schimmelpilz-/ Bakterienbelastungen vergesellschaftet.

Die Feuchtigkeit als Basis für das Schimmelpilzwachstum rührte im Kellergeschoss von der mangelnden Abdichtung der Mauerwerkswände zum Erdreich und aus Tauwasser-ausfall aufgrund von Wärmebrücken her, im Erd- und Dachgeschoss aus Tauwasser-ausfall aufgrund der nicht luftdichten Konstruktion der Gebäudehülle (das ist typisch für die Bauzeit, Abb. 3 und 4). Auch der nicht sofort und grundlegend getrocknete Wasserschaden aus den Sanierungsarbeiten führte zu Schimmelpilzwachstum in der Konstruktion.

Die notwendigen Sanierungsmaßnahmen zur Beseitigung der Schadstoffbelastung des Gebäudes mit Schimmelpilzsporen, VOC`s/Aldehyden und lungengängigen Mineralfaserstäuben machten einen weitgehenden Rückbau der Bausubstanz erforderlich. Dafür fallen erhebliche Kosten an. Die neu eingebrachte zusätzliche Dämmung der Fassade und des Daches sowie der neue Innenausbau einschließlich der neuen Nasszellen müssen noch einmal erneuert werden (Stichwort: Sanierung der Sanierung).

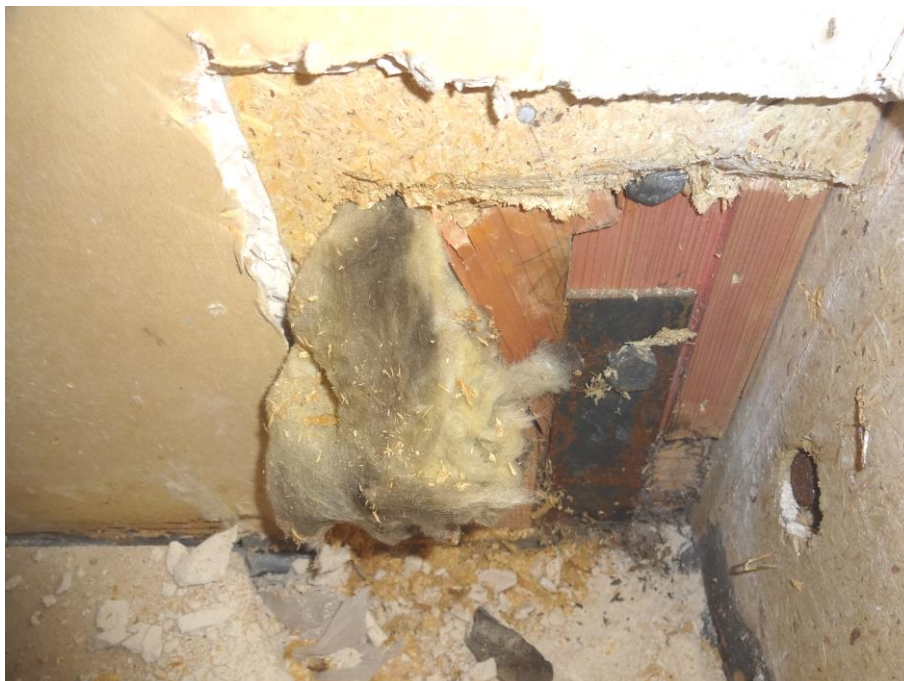
Abb. 3: Verfärbte Baumaterialien und verrostete Metallteile sind nach Bauteilöffnungen weitere Hinweise für zunächst nicht sichtbare Schimmelpilz-/ Bakterienbelastungen.

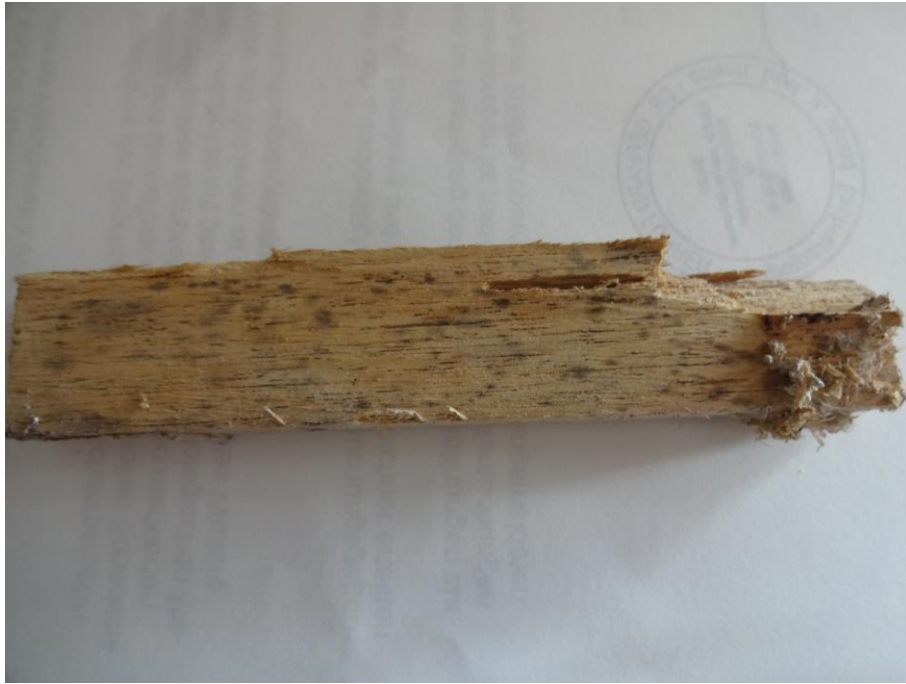
Abb. 4: Erst die mikroskopische und/ oder kultivierungstechnische Untersuchung auf Schimmelpilze und Bakterien an Materialien aus Dämmebenen oder anderen Hohlräumen gibt die Sicherheit, dass ein mikrobielle Schaden vorliegt oder auszuschließen ist. Im konkreten Fall sind die Verfärbungen unter dem Mikroskop auf Schimmelpilzwachstum in einer Holzständerwandkonstruktion einer Außenwand zurückzuführen.
