Simulation Schimmelwachstum Fußboden

1. Zusammenfassung

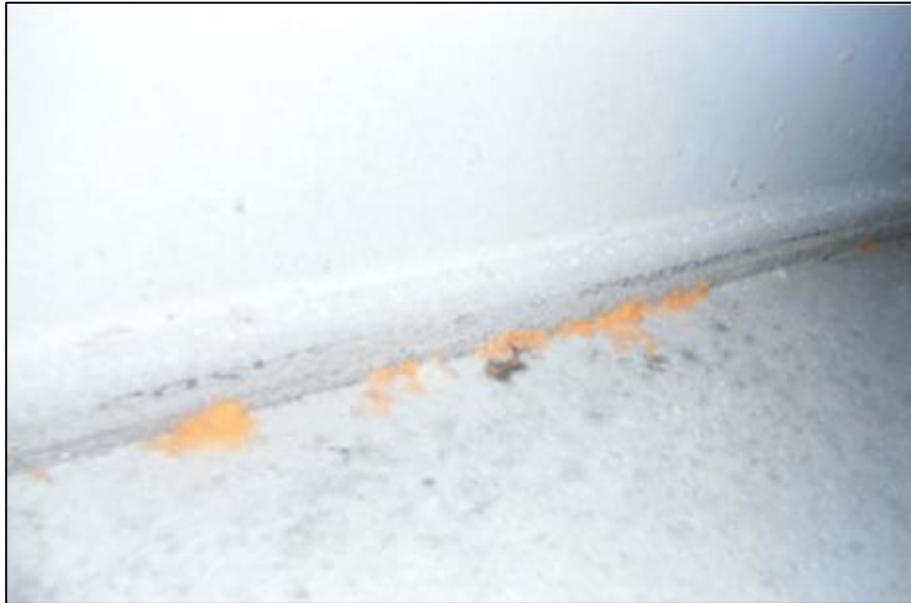
Beim Neubau einer Villa mit einer Grundfläche von ca. 660 m² auf 3 Ebenen stellte sich an der Oberfläche der Estriche, speziell entlang der Bewegungsfuge und auch an den Markierungen zur Messung der Estrichfeuchte eine Schimmelpilzbildung ein (Abb. 1).

Abb. 1: Schimmelpilzbildung im Bereich der Randfuge des schwimmend verlegten Estrichs

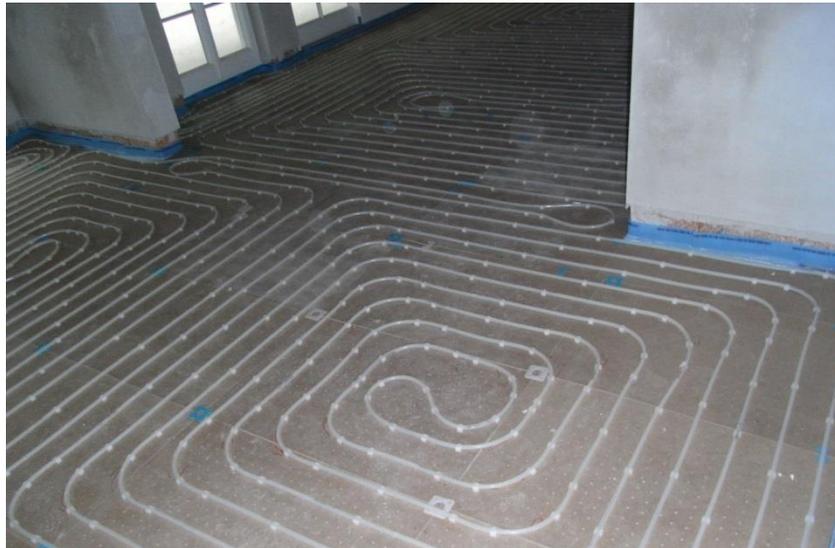
Allen Bodenaufbauten ist gemein, dass für die Montage der Rohre der Fußbodenheizung Holzfaserplatten verwendet wurden, die auch als Biofaser-Lochplatten bezeichnet werden (Abb. 2). Dies bestätigen aus der Bauzeit überlassene Fotos. Die Platten sind ca. 3 mm dick. Ohne Lochung sind sie auch als Rückwände von (preisgünstigen) Möbeln bekannt.

Abb. 2: Beispiel für die Verlegung der Fußbodenheizung auf Holzfasерplatten

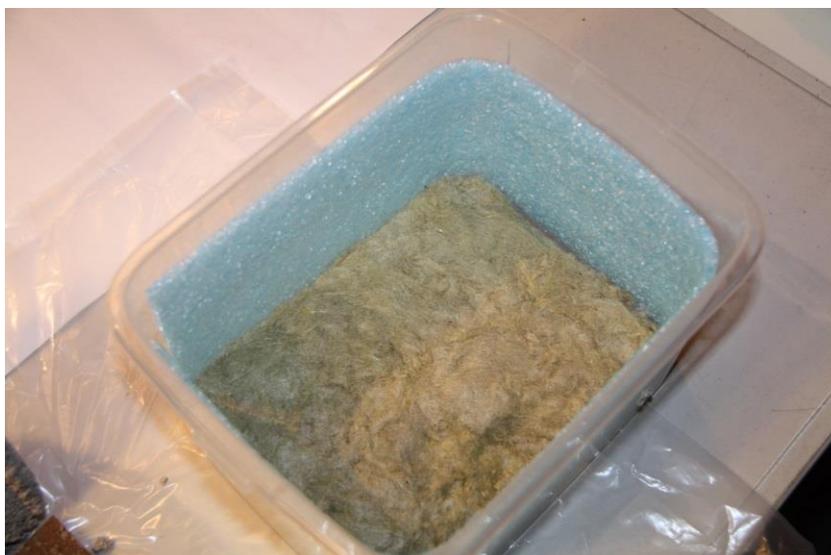
Abb. 3: Box mit Randstreifen und Trittschalldämmung

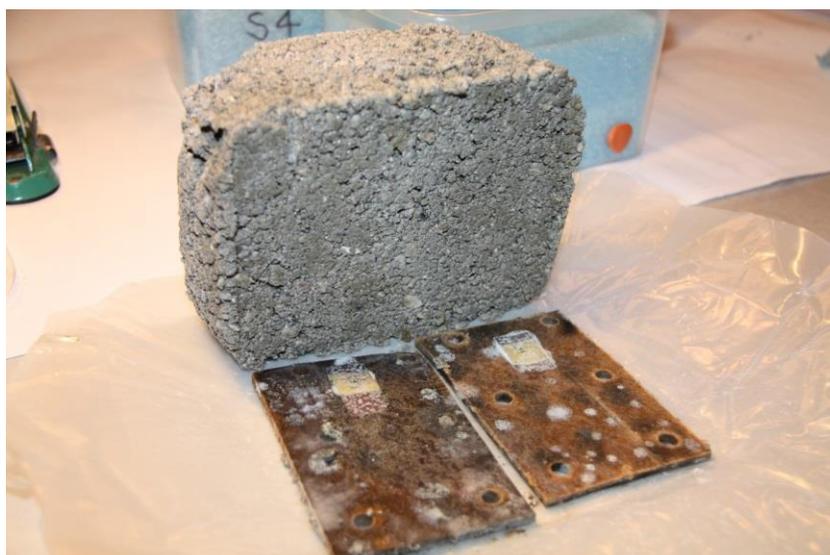
Abb. 4: Estrich, Holzfaserplatten und Folie (nach Abschluss des Versuchs) aus einer Box mit hoher (Luft-) Feuchte

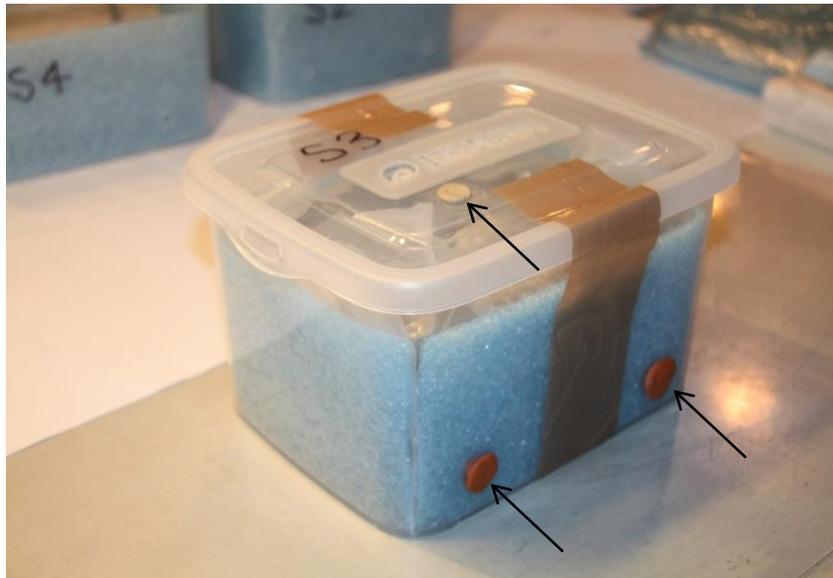
Abb. 5: Geschlossene Box

Die erkennbaren Plastelinpfropfen (Pfeile in Abb. 5) verschlossen die Messöffnungen, mit denen die Feuchte zwischen Estrich und Holzfaserplatten sowie über dem Estrich in Abständen gemessen und dokumentiert wurde. Der Versuch wurde ca. 2 Wochen aufrechterhalten und anschließend die Fußbodenaufbauten aus den Boxen ausgebaut.

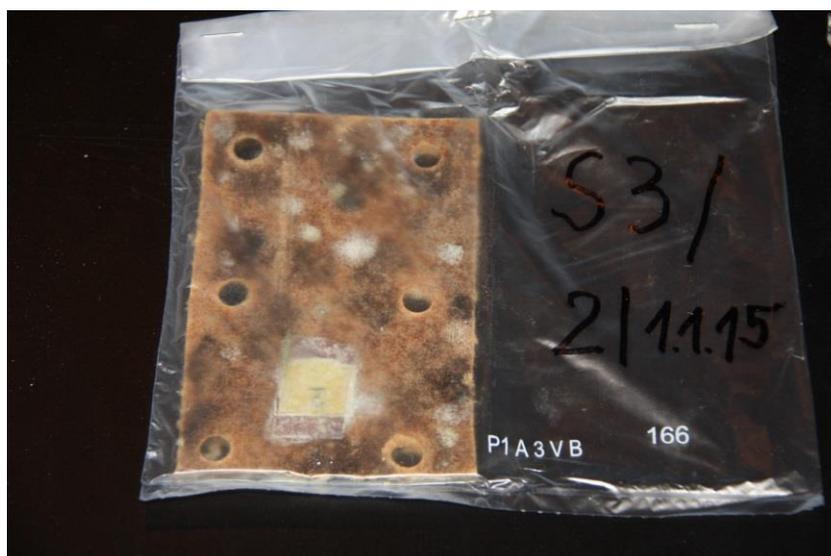
Die Holzfaserplatten, die in den Boxen mit offenem Deckel eingebaut waren, zeigten optisch keine Verfärbungen/ Schimmelpilzbildungen. Die Holzfaserplatten, die sich in den Boxen mit Deckel befanden, wiesen einen klar erkennbaren Befall auf (Abb. 6).

Abb. 6: Holzfaserplatte mit Schimmelpilzbefall aus geschlossener Box

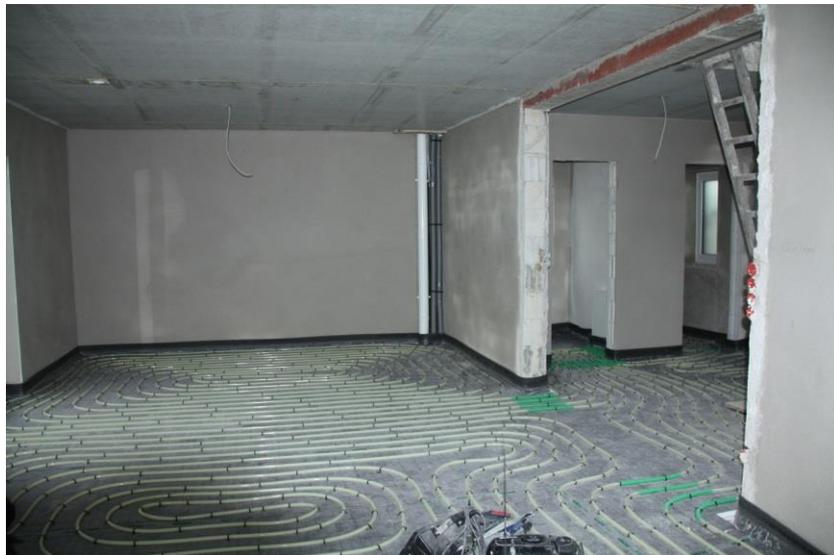
Aufgrund von Erfahrungen des Verfassers liegen die Ursachen der Schimmelpilzbildung an Holzfaserplatten oder anderen organischen Materialien in Fußböden häufig daran, dass vor der Trocknung des Innenputzes bereits mit dem Anbringen der Randdämmstreifen und dem Auslegen der Dämmplatten der Fußbodenkonstruktion begonnen wird.

Da hierfür vorbereitend die Randdämmstreifen (Schwimmfuge) angebracht werden, wird die Feuchte, die im Innenputz vorhanden ist, von der Raumluft abgeschnitten; ein schnelles Austrocknen wird damit verhindert (siehe Abb. 7 und 8).

Abb. 7: Bauzustand bei Verlegung Fußbodenheizung (weiteres Beispiel)

Bei der Verwendung organischer Baustoffe in Fußbodenkonstruktionen (insbesondere bei Holz/ Holzwerkstoffen, aber auch bei anderen üblichen organischen Materialien), kann auf ein Feuchte-/ Lüftungsmanagement auf der Baustelle (zusätzlich wegen möglicher unkalkulierbarer Schimmelprobleme in Dachkonstruktionen) nicht verzichtet werden.

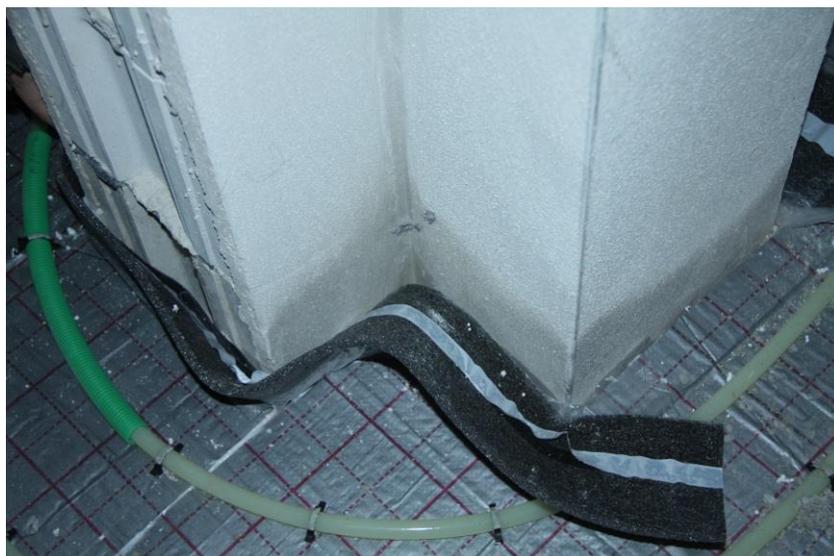
Abb. 8: Feuchte hinter Randstreifen (weiteres Beispiel)
