Dr. Gerhard Führer

Vertretbare Alternativen zum Komplettrückbau der Fußbodenkonstruktion

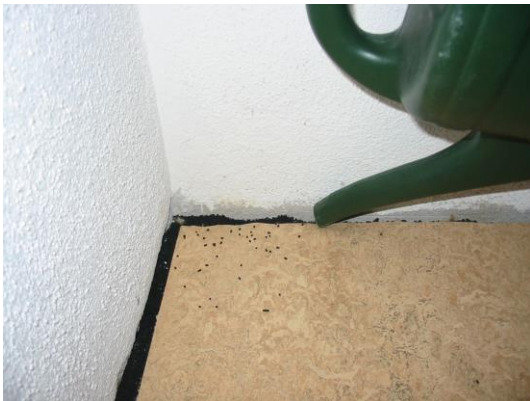
Abb. 2: Körniges Adsorbens = Gasfilter

Mit einem 2-stufigen Filterkonzept können sowohl gasförmige Emissionen als auch partikelartige Bestandteile von Schimmelpilzen und Bakterien aus dem Unterboden effektiv in den Randfugen zurückgehalten werden: Durch das Einbringen eines körnigen Adsorbens in die freigelegten und ausgeräumten Randfugen werden gasförmige Stoffwechselprodukte, Schimmelgerüche und ggf. auftretende Schimmelpilzgifte aus dem Unterboden gebunden (Abb. 2). Partikelartige Schimmelpilz- und Bakterienbestandteile wie Sporen und Zellwandbruchstücke werden durch ein über die Fuge gespanntes Filtergewebe zurückgehalten (Abb. 3). Über Wirkweise und Einsatzgebiet dieses Sanierungssystem wurde an verschiedener Stelle berichtet (z. B. 4, 5, 6, 7).

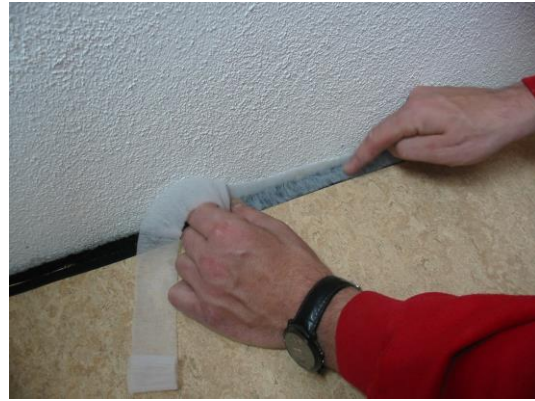
Abb. 3: Membran = Partikelfilter

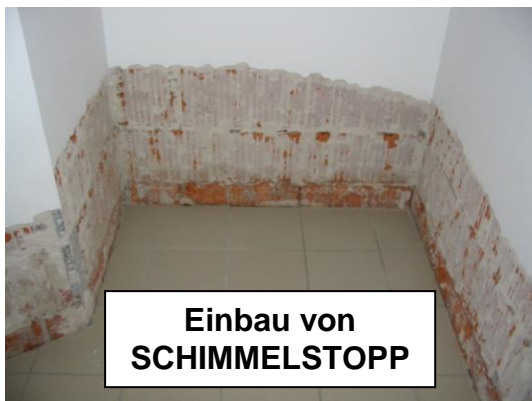
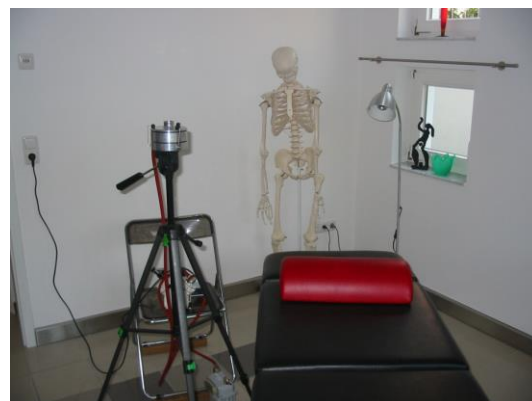
Abb. 4 und 5: Einbau von SCHIMMELSTOPP in die Randfugen einer Arztpraxis nach Wasserschaden und Schimmelbildung in der Fußbodenkonstruktion

Nach dem Eintritt eines Wasserschadens kam es in der Arztpraxis zu dampf-muffigen Geruchsauffälligkeiten und Raumluftbelastungen mit Schimmelpilzsporen (*Aspergillus versicolor*). In der Fußbodenkonstruktion waren hohe Schimmelpilzkonzentrationen von über 10^5 KBE/g nachweisbar, die durch den Einbau von SCHIMMELSTOPP von der Raumluft abgetrennt wurden (Abb. 4 und 5).

Nach Einbau von SCHIMMELSTOPP und durchgeführter Feinreinigung erfolgte eine Überprüfung der Sanierungsmaßnahme: Die Raumluft war geruchsneutral und wies keine Raumluftbelastungen mehr mit Sporen auf.

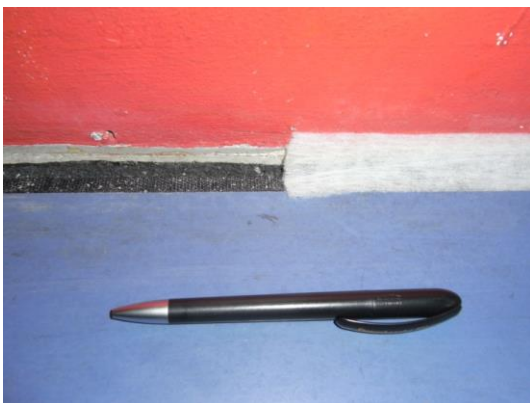
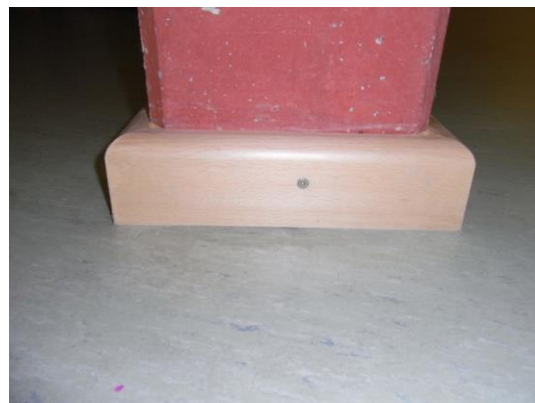
Abb. 6 und 7: Einsatz von SCHIMMELSTOPP in den Randfugen einer Schule, weil diese Maßnahme kurzfristig und schnell umsetzbar war ohne Nutzungsaussetzung des Schulgebäudes

Die nachgewiesenen Schimmelpilz-/ Bakterienbeschädigungen sollten durch die bereits abgetrocknete Neubaufeuchte verursacht worden sein. Aus Kostengründen und um eine mehrmonatige Schließung der Schule zu vermeiden, entschied sich der Sachaufwandsträger nach Abstimmung mit weiteren Behörden und den Eltern der schulpflichtigen Kinder gegen eine Komplettsanierung der Fußbodenkonstruktionen und für den kurzfristig umsetzbaren Einbau des diffusionsoffenen Estrichfugensystems SCHIMMELSTOPP (Abb. 6 und 7).

- Im gesamten Schulgebäude war von dem Schimmelspürhund kein relevantes Markierungsverhalten mehr erkennbar. Aus diesem Befund wurde abgeleitet, dass in der Fußbodenkonstruktion gebildete gasförmige Emissionen mikrobiellen Ursprungs durch das diffusionsoffene Estrichfugensystem zurückgehalten werden.
- In der Raumluft waren keine erhöhten oder hohen Schimmelpilz- und Bakteriensporen nachweisbar, woraus geschlussfolgert wurde, dass das Eindringen von partikelartigen Bestandteilen aus der Fußbodenkonstruktion in die Raumluft mit dem Estrichfugensystem unterbunden wird. Auch wurde die Feinreinigung als erfolgreich durchgeführt bewertet und dementsprechend vom Auftraggeber abgenommen.

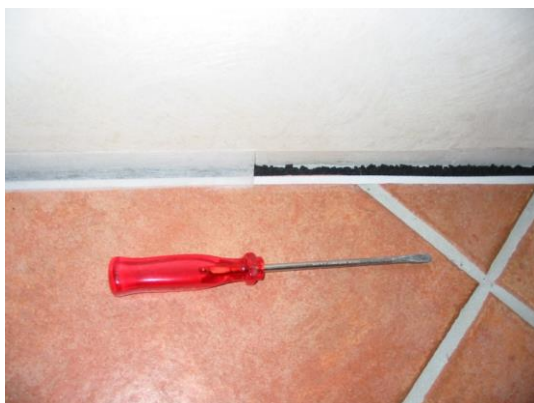
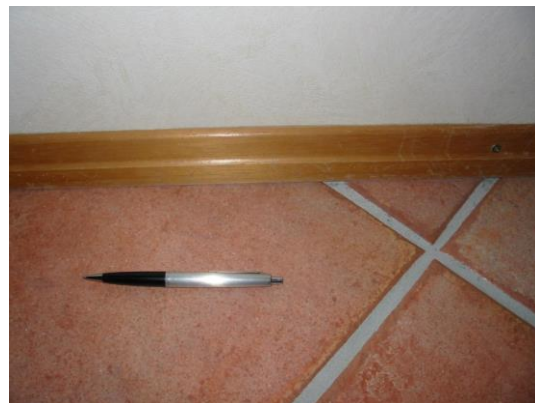
Abb. 8 und 9: Der alleinige Einsatz von SCHIMMELSTOPP in den Randfugen einer Privatwohnung führte zur „Beseitigung“ unerklärlicher Geruchsauffälligkeiten der Raumluft und zu einer deutlichen Verbesserung der gesundheitlichen Beschwerden der Raumnutzerin

Nach dem Einbau des diffusionsoffenen Estrichfugensystems SCHIMMELSTOPP (Abb. 8 und 9) stellte sich eine weitgehende Geruchsneutralität der Raumluft ein und die massiven gesundheitlichen Beschwerden der Raumnutzerin gingen innerhalb kürzester Zeit deutlich zurück. Auch nach über 10-jährigem Einbau wurde kein Nachlassen der Filterwirkung auf der geruchlichen und gesundheitlichen Ebene gemeldet.

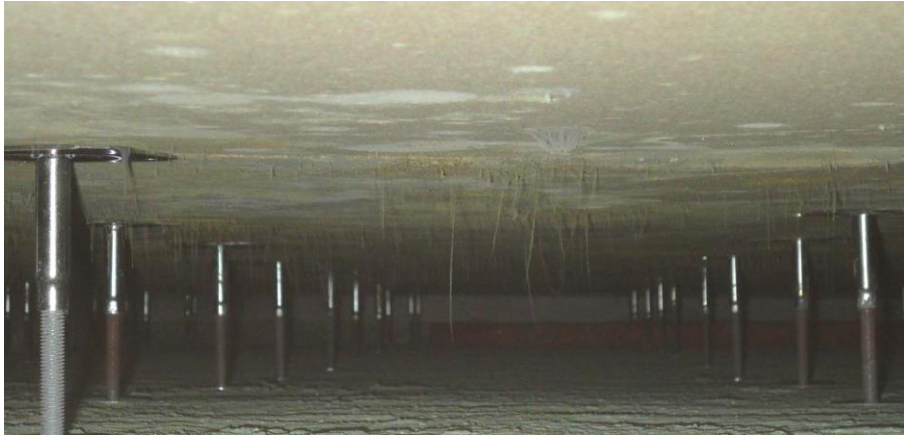
Abb. 10: Mikrobiell belasteter Hohlraumboden

Bei mikrobiell belasteten Hohlraum- oder Doppelböden (siehe Abb. 10) ist die Überarbeitung der Randfugen mittels stofflicher Filtersysteme aus nachvollziehbaren Gründen nicht zielführend.

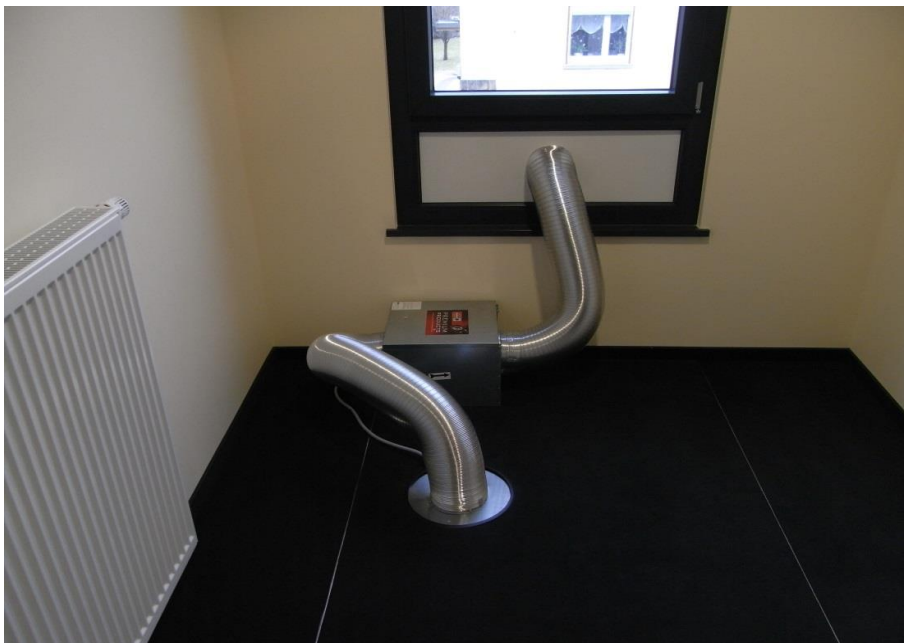
Abb. 11: Eine Unterdruckhaltung in einem Hohlraumboden verhindert das Eindringen von mikrobiell verursachten Emissionen und partikelartigen Bestandteilen in die Raumluft

Alternativ kann durch den Aufbau von Druckdifferenzen in Bauteilen bzw. Hohlräumen ein Eindringen von unerwünschten Luftbestandteilen des Hohlraumbodens in die Raumluft verhindert werden: Durch ein kontinuierliches Absaugen von Luft aus dem mikrobiell belasteten Bauteil wird dort ein Unterdruck erzeugt, der sowohl gasförmige Emissionen als auch partikelartige Schimmelpilz-/ Bakterienstrukturen zurückhält. Beispielhaft ist dies in Abb. 11 dargestellt.
